## Un cantiere sperimentale: diagnostica, conoscenza e restauro delle facciate di palazzo Medici-Riccardi

*Riassunto – Il contributo presenta la vasta attività di studio, diagnostica, progettazione e restauro delle facciate di palazzo Medici-Riccardi. Si tratta di un'esperienza promossa dalla Città metropolitana di Firenze, proprietaria del bene, insieme alla nostra Soprintendenza e all'Università di Firenze – Dipartimento di scienze della Terra (con ulteriore significativo contributo dell'Università di Roma Tor Vergata – Dipartimento di scienze e tecnologie chimiche). Abbiamo voluto chiamare quest'attività 'cantiere sperimentale' per il restauro delle facciate del palazzo perché essa ha avuto il suo fulcro nella costituzione di due aree di studio sul corpo vivo del monumento, presso le quali sono stati effettuati studi, esami, indagini, misurazioni, sperimentazioni. Articolato in quattro fasi, il cantiere sperimentale ha dato vita nel 2021 al progetto definitivo di restauro, e nel 2022 al progetto esecutivo. Su queste basi, si attende fiduciosi l'inizio dell'esecuzione dell'intervento.*

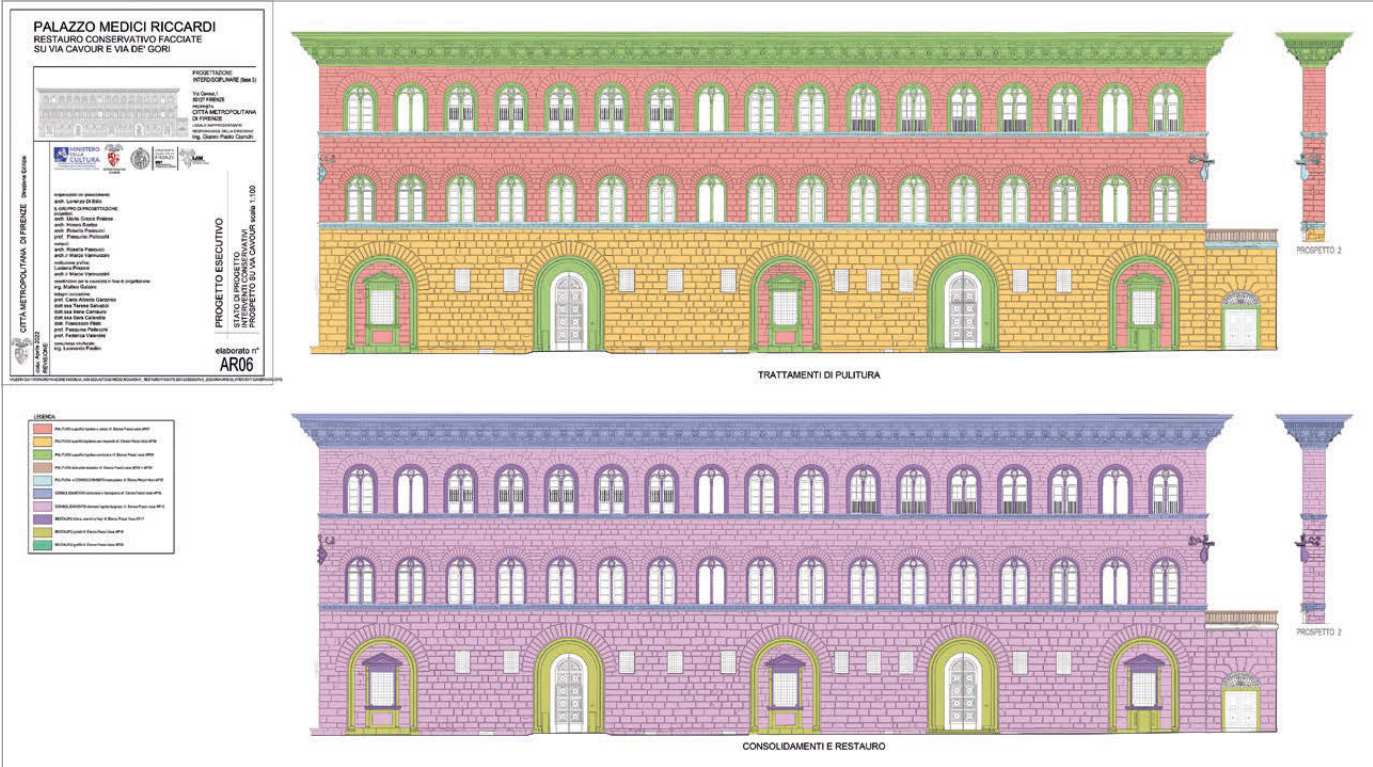
Fig. 9 – Tavola estratta dal progetto esecutivo. Rappresentazione sintetica delle tipologie degli interventi di pulitura e consolidamento.

Analogamente agli interventi di pulitura, anche il consolidamento lapideo sarà graduato secondo i processi di degrado in atto e le caratteristiche fisiche e petrografiche degli elementi di facciata (fig. 9). Sia gli esperimenti condotti che l'esame dell'ultimo intervento confermano che i prodotti a base di silicato di etile rappresentano una buona mediazione tra necessità di favorire la resistenza superficiale della pietra e corretta presentazione estetica. Si è tuttavia scelto di utilizzare questo prodotto aggregandolo di volta in volta ad altri agenti, in funzione dello stato di conservazione e dei fattori di rischio. Tra gli elementi percorsi da manifestazioni di degrado particolarmente evidenti figurano i tre stemmi posti ai tre cantoni di facciata; per essi si è optato per uno dei metodi che l'esperienza ha mostrato essere più efficaci in caso di gravi dissesti, e cioè il consolidamento sotto-vuoto. Tale metodo prevede la formazione di una sacca attorno all'elemento, in modo da poter aspirare con una pompa l'aria normalmente presente attorno al materiale lapideo. L'assenza dell'aria consente al prodotto consolidante di raggiungere qualche centimetro al di sotto della superficie esposta, garantendo un'azione stabilizzante che si spera ottimale. Si tratta di un metodo di solito utilizzato per beni mobili o comunque asportabili: qui tenteremo la strada del trattamento su un elemento di facciata che resterà *in situ*, caso di certo non unico ma leggermente più
